Miroslav Števík

HRAD ĽUBOVŇA A MESTO PODOLÍNEC NA FOTOGRAFIÁCH NEZNÁMEHO POĽSKÉHO FOTOGRAFA

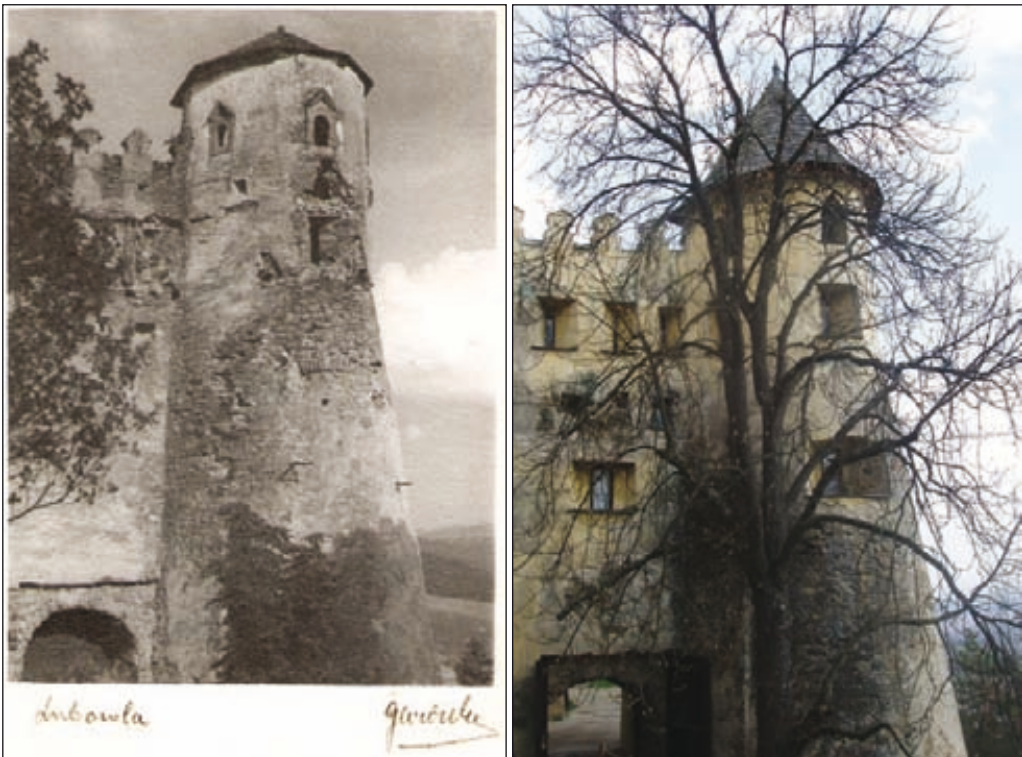
Prvý záber (obr. č. 1) zachytáva čiastočne vstupnú bránu so železnými vrátami, ktorá bola v minulosti opatrená padacím mostom. Svedčí o tom záznam z lustrácie z roku 1664, v ktorej sa okrem iného píše:

Obr. 1. Vstupný bastión so zaoblenou ušnicou

Tejto fotografii však dominuje zaoblená ušnica, v strednej časti ktorej sa pôvodne nachádzala veľká delová strieľňa. Na spomínanej fotografii je strieľňa zamurovaná. Pri pamiatkovej obnove hradu, ktorá sa začala v šesťdesiatych rokoch 20. storočia⁸, bola strieľňa obnovená. Podľa záznamu z lustrácie z roku 1664 sa vo vstupnom bastióne nachádzali tri delá:

Na druhej strane sa v hornej časti ušnice nezachovali barokové kamenné ostenia okien(?). Tieto nie sú súčasťou ani hradného lapidária. Ušnica bola ešte v prvej polovici 20. storočia zastrešená viacbokým nepravidelným plochým ihlanom. Súčasná podoba strechy vyhotovená počas obnovy v 70. rokoch nezodpovedá žiadnemu historickému obdobiu berúc do úvahy časový úsek od výstavby vstupného bastiónu(!). V tejto súvislosti vzniká otázka, či bol zvolený správny prístup k obnove hradu. Ak sa napríklad na gotických, či renesančných objektoch v minulosti nachádzali barokové strechy, potom sa takáto možnosť ukazuje aj pri ich obnove. Inak je to však v prípade, ak sa na barokový objekt po obnove dá gotická strecha(!?). Povedané inými slovami: Ak by i staršie objekty Ľubovnianskeho hradu (napríklad gotické) mali barokové strechy, zodpovedalo by to určitému historickému obdobiu¹¹. Nemožno však, podľa našej mienky, uplatňovať staršie typy striech, ako je samotný obnovovaný objekt.

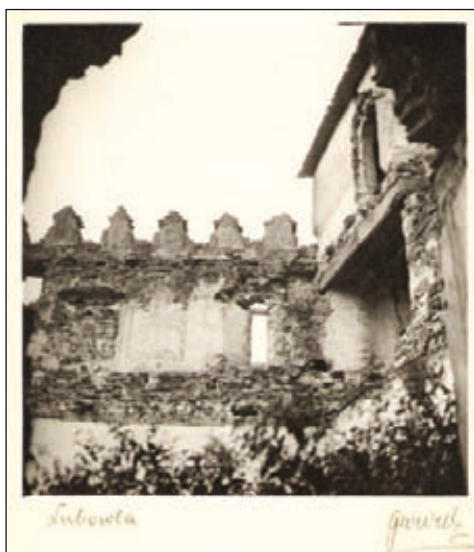
Obr. 2. Vnútro vstupného bastiónu

Druhý záber (obr. č. 2) patrí k najcennejším zo súboru fotografií fotografa G. Ide o pohľad do vnútorných priestorov vstupného bastiónu, dokumentujúci značné stavebné narušenie objektu (prepadnuté stropy, klenby, strecha). **Tretia** fotografia (obr. č. 3) zaznamenáva objekt vstupného bastiónu smerom od východného bastiónu. Na jeho prízemí (na zábere fotografa G veľké okno vľavo od brány, dnes pokladňa) sa podľa lustrácie z roku 1664 nachádzala miestnosť pre stráž:

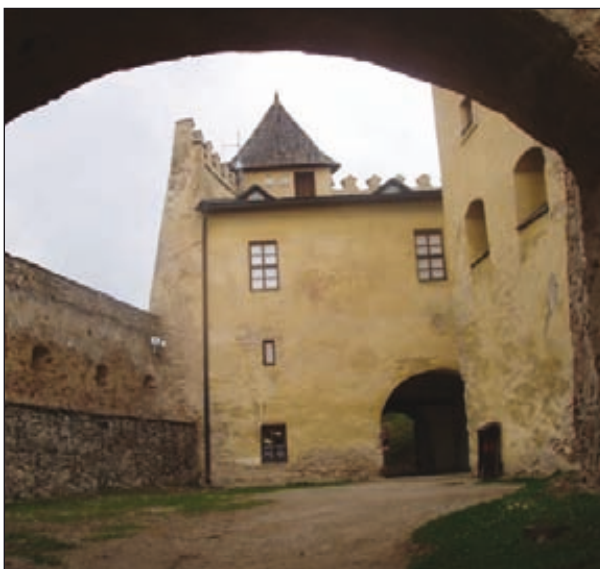
Obr. 3. Vstupný bastión z prvého nádvorja

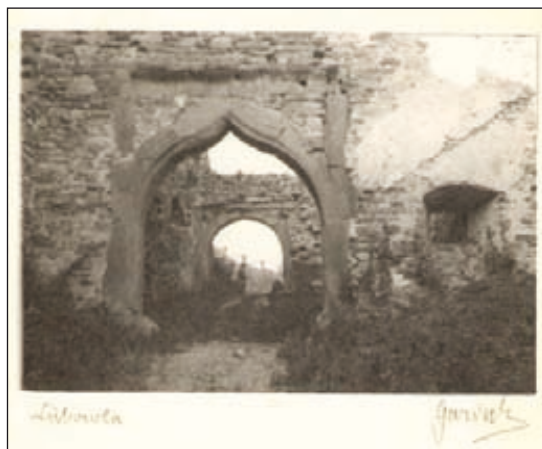
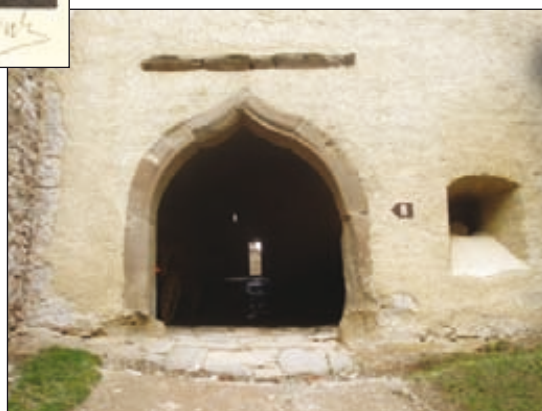
Štvrtý, posledný záber neznámeho autora (obr. č. 4) z hradu Ľubovňa zobrazuje vstupnú bránu do horného hradu. Rovnako, ako v prípade vstupného bastiónu aj tento objekt sa fakticky zachoval iba v obvodových múroch (prepadnuté stropy, klenby, strecha). Fotografia zreteľne zaznamenáva dve fázy stavebného vývoja tejto časti hradu – neskorogotickú a renesančnú. V pomerne dobrom stave sa zachoval neskorogotický portál – tzv. oslí chrbát, vybudovaný akiste v 15. storočí. V popise z roku 1564 sa o bráne píše:

Obr. 4. Vstupná brána do horného hradu

Prvé vráta, ktoré boli súčasťou pôvodne neskorogotického portálu, renesančne upraveného v 16. storočí (na zábere fotografa G vpredu), boli obité železom. Druhé vráta, ktoré tvorili súčasť renesančného portálu (na zábere fotografa G vzadu), boli drevené a dobre zabezpečené. Veľká klenutá brána s dvoma vrátami (portálmi) mala dĺžku 17,6 m a šírku 7,18 m. Pod touto bránou sa nachádzala pivnica, do ktorej sa privádzala drevenými rúrami voda. V bráne boli štyri strielne, ktoré sa zachovali do súčasnosti. Jednu z nich v neskoršom období rozšírili, zmenili na bránu a aj v súčasnosti sa ňou prechádza z podbránia na tretie nádvorie. Nad klenutou bránou sa nachádzalo niekoľko miestností, nad nimi ešte podkrovie, odkiaľ bolo možné viesť strelbu¹⁴. Počas obnovy hradu, na začiatku deväťdesiatych rokov minulého storočia, sa ukončila rekonštrukcia objektu brány do horného hradu, v ktorom sa v súčasnosti nachádza výstavná sieň.

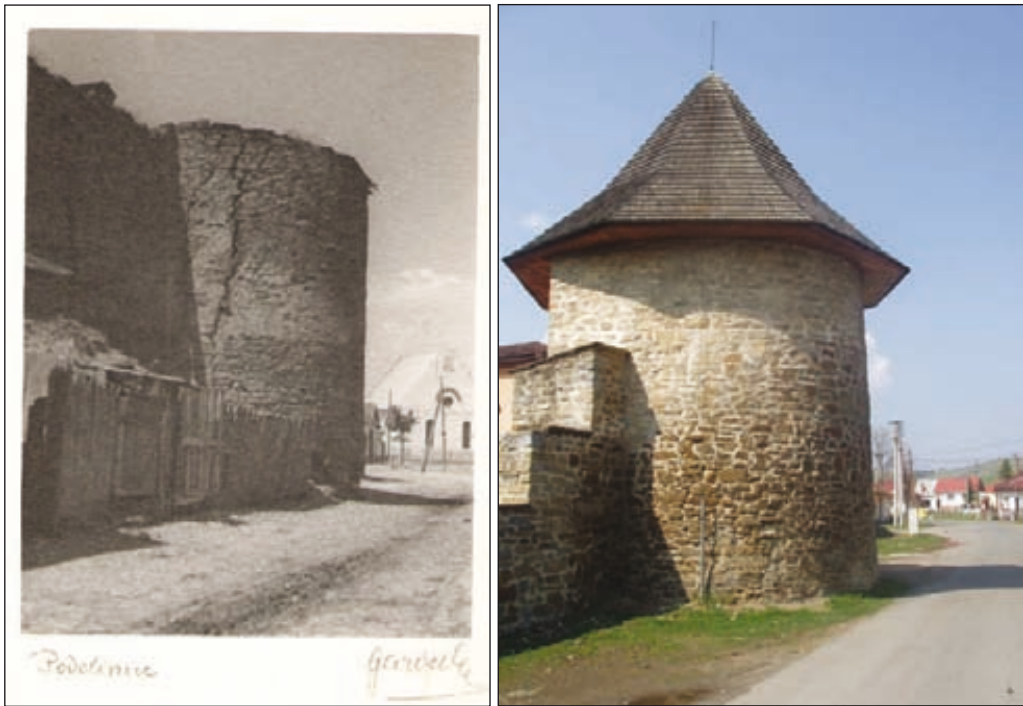
Obr. 5. Polvalcová bašta opevnenia v Podolínci

V meste Podolíne vyhotovil fotograf G dva zábery. Na **prvom** z nich (obr. č. 5) ho zaujala bašta v severnej časti mestského opevnenia. Do 19. storočia sa v jej blízkosti nachádzala vežová brána s prejazdom smerom na Starú Ľubovňu. Vysoká polvalcová

bašta bola otvorená smerom k mestu¹⁵. Na fotografii neznámeho autora je viditeľná výrazná prasklina naprieč celou baštou. Je pozoruhodné, že v čase vyhotovenia záberu bola zachovaná ešte pomerne vysoká hradba v priestore spomínanej bašty. Podolínec je jediným slovenským mestom, z ktorého sa zachovali bližšie údaje o čase a okolnostiach výstavby mestského opevnenia¹⁶. V roku 1292 český kráľ Václav II. ako sandomiersky a krakovský vojvoda udelil Podolíncu mestské výsady a nariadil, aby obyvatelia Ľubovne a Hniezdneho pomáhali so svojimi nástrojmi pri oprave priekopy a výstavbe opevnenia¹⁷. Je pravdepodobné, že súčasná pôdorysná konfigurácia hradieb je totožná s prvými hradbami, s ktorých výstavbou sa začalo koncom 13. storočia¹⁸. Ich stavebný charakter však poukazuje na 1. tretinu 15. a na úpravy z 2. tretiny 16. storočia¹⁹. V súčasnosti je bašta i priliehajúca hradba po obnove, no v značne zmenenej podobe oproti stavu z obdobia, keď ich fotografoval fotograf G. Z pôvodne vysokej hradby sa zachoval iba jej fundament. Pre lepšiu orientáciu situovania bašty v sústave mestských hradieb uverejňujeme pôdorys starého Podolínce (obr. č. 6)²⁰.

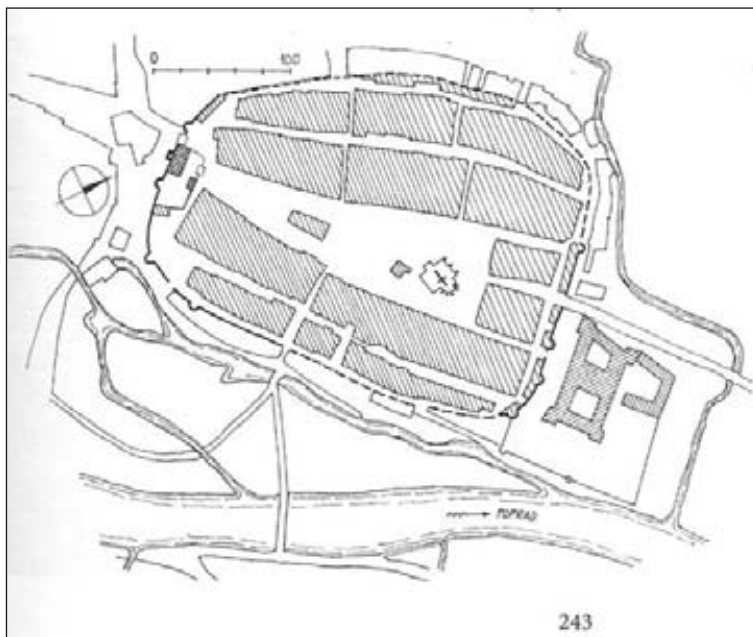
Obr. 6. Pôdorys starého Podolínce

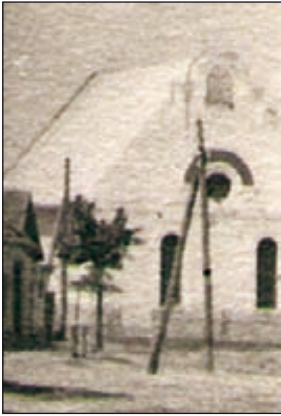
Obr. 7. Detail na synagógu v Podolínci

Na tomto zábere stojí ešte za pozornosť objekt v pozadí. Ide o synagógu, ktorá v súčasnosti už neexistuje. Vystavaná bola pravdepodobne v druhej polovici 19. storočia, okolo roku 1880²¹. Na zábere fotografa G dobre vidieť jej hlavné priečelie, orientované smerom na východ. Bola to pomerne jednoduchá stavba obdĺžnikového pôdorysu so sedlovou strechou. Vo vrchole hlavného štítu sa nachádzali tabuľky Desatora, čo patrí k charakteristickým znakom židovských modlitební. Stavba bola situovaná v smere východ – západ a stála za severnou líniou hradieb starého mesta. Pre lepšiu orientáciu situovania synagógy v zástavbe sídla uverejňujeme pohľadnicu z dvadsiatych rokov 20. storočia (výrazný objekt napravo od kláštora), vyhotovenú od severovýchodu (obr. č. 8)²².

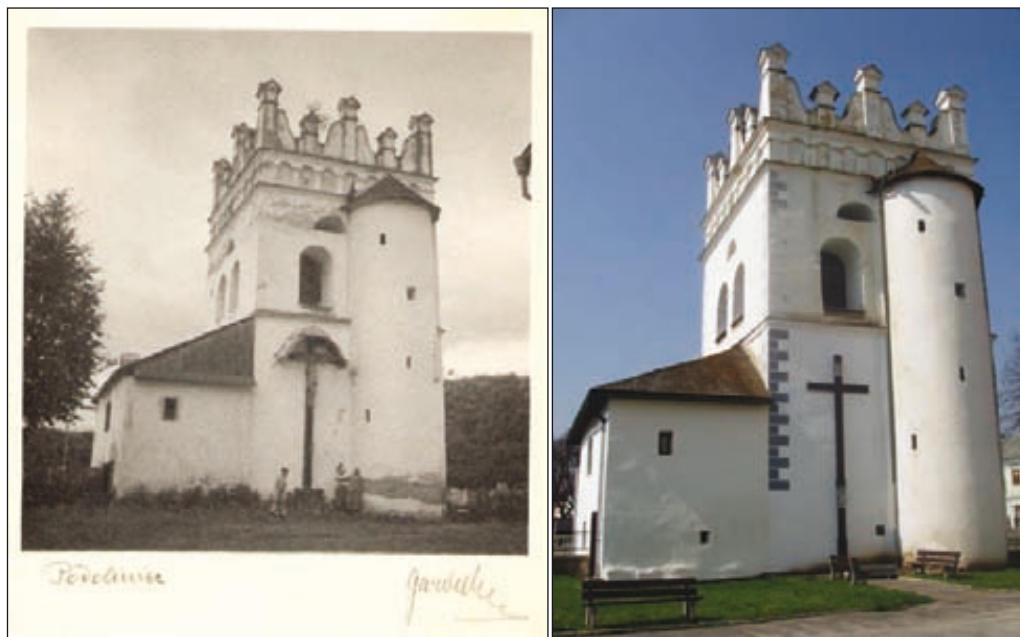
Na **druhom** zábere (obr. č. 9) sa nachádza renesančná zvonica situovaná na námestí v blízkosti Kostola Nanebovzatia Panny Márie. Ide o nízku hranolovú vežu na štvorcovom pôdoryse, ukončenú atikou. Dvojité a trojité zvukové okná majú polkruhové zakončenia²³. Obdobné zvonice stoja vo viacerých sídlach Spiša, podolínska je najsevernejšou z nich. Z historicko-architektonického hľadiska patrí k najhodnotnejším spišským zvoniciam²⁴. S jej výstavbou sa začalo iba niekoľko rokov po dobudovaní ranobarokového kláštora

a kostola piaristov (1651). Takto v pomerne krátkom čase, presnejšie v roku 1659, pribudla Podolíncu ďalšia významná, v tomto prípade neskororenesančná stavba²⁵. Na fotografii neznámeho autora je na severnej strane zvonice umiestnený veľký drevený kríž s plastikou ukrižovaného Krista. Nad krížom sa nachádza (plechová?) strieška. V miestnosti vedľa zvonice (na obrázku vľavo) býval ešte v polovici 20. storočia strážnik, ktorý v noci strážil mesto²⁶.

Obr. 9. Renesančná zvonica v Podolínci
